## BERICHT (GUTACHTERLICHE STELLUNGNAHME)

Wohnanlage  
Föhrenweg 11  
6410 Telfs

Proj.Nr.: 25077

Ursachenforschung bezüglich Feuchtigkeit an der nördlichen Fassade;  
Überprüfen der Luftdichtheit im Dachgeschoß – Top 07

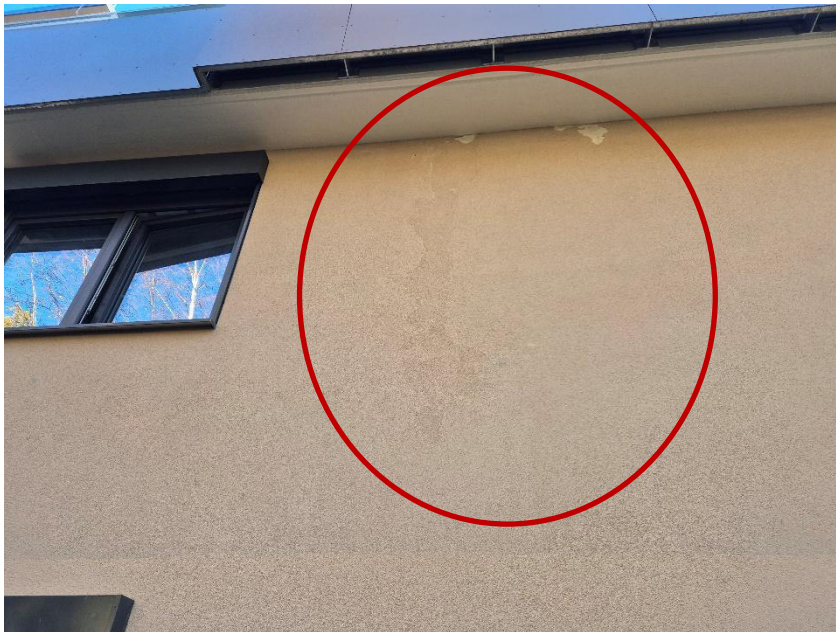
Nordfassade:

DG:

Putzabplatzungen

Feuchtigkeit an der Fassade

Zur nachhaltigen Schadensbeseitigung wird empfohlen, das bestehende Wärmedämmverbundsystem (WDVS) im Bereich der gesamten Wandfläche vollständig zurückzubauen. Anschließend ist außen eine durchgehende luftdichte Putzschicht herzustellen. Die vorhandenen Fenster sind mittels geeigneter, luftdichter Anschlussverklebungen fachgerecht und dauerhaft an die neue Putzebene anzuschließen.

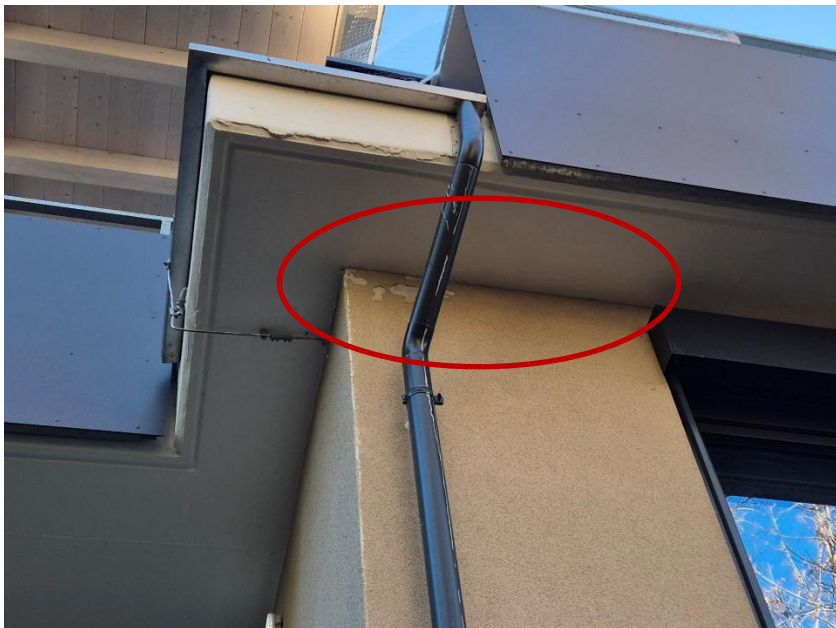
Nordfassade:

DG: Ecke Nordost:

Putzabplatzungen

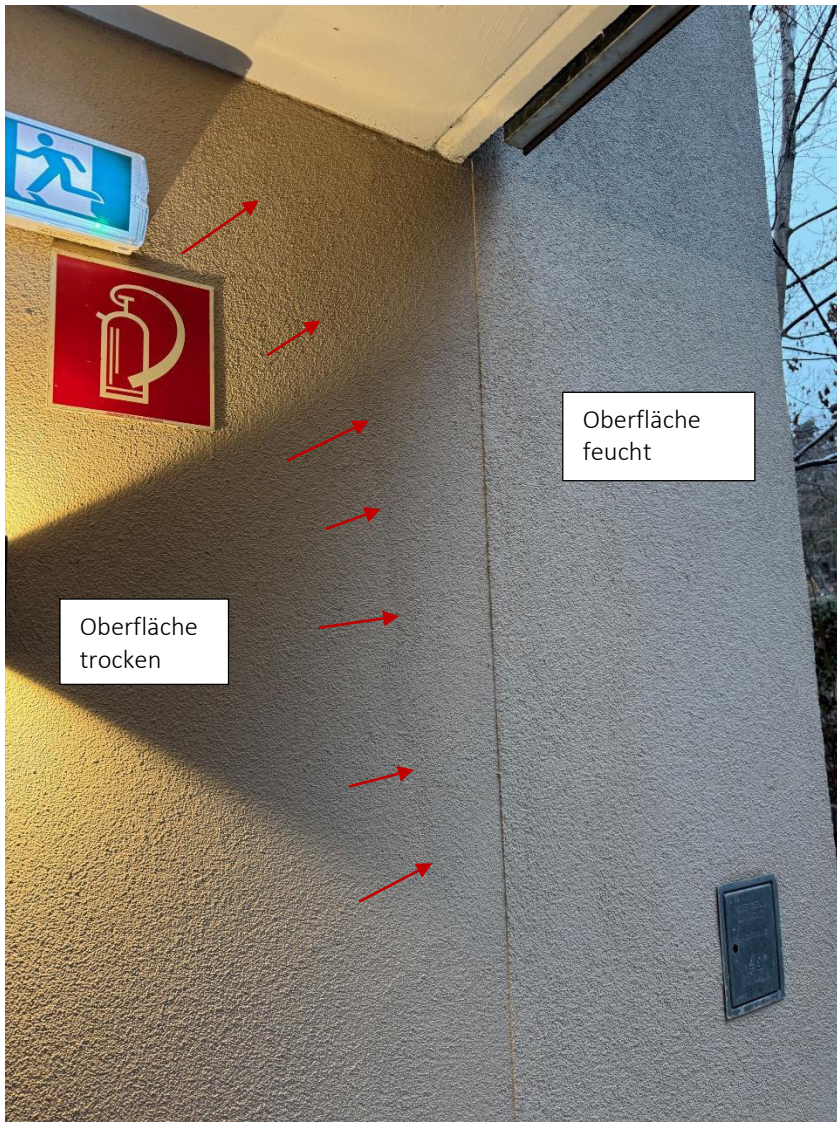
Ostfassade:

Rechts ist die Oberfläche feucht

Hier wird empfohlen an der Oststiegen Außenwand vom Schacht bis zur Gebäudeecke (Nordseitige Wand) die gleiche Art der Sanierung wie bei der nordseitigen Wand beschrieben auszuführen.

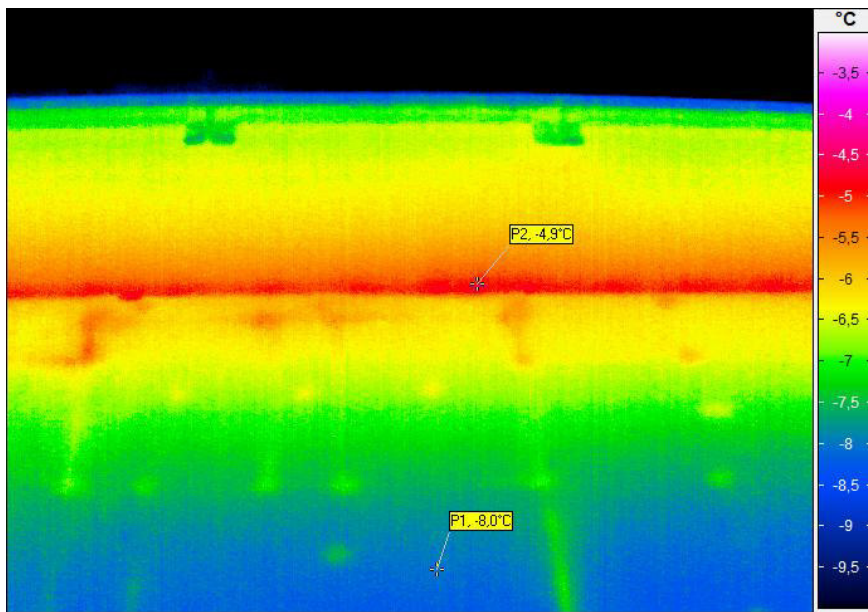
**Nordfassade:**

Deutlich erhöhte Oberflächentemperaturen im oberen Bereich der Fassade. Die Oberflächentemperatur steigt nach oben hin an. Diese deutet darauf hin, dass warme Luft hinter dem WDVS nach oben gelangt und am Übergang zur Kragplatte austritt bzw. diese erwärmt.

Auf Grundlage der Messergebnisse und der Leckageortungen sowie der durchgeführten Thermografieuntersuchung ist davon auszugehen, dass im Winter warme und feuchte Innenraumluft über Leckagen in der luftdichten Ebene (Gipskartonbekleidung) in den Bereich des Kleberspaltes zwischen Mauerwerk (Ziegel) und Wärmedämmung gelangt. Die Thermografieaufnahmen zeigen hierbei eine von unten nach oben ansteigende Oberflächentemperatur der Fassade, was auf eine vertikale Luftströmung innerhalb der Konstruktion hindeutet.

An der obersten Stelle, insbesondere im Anschlussbereich zur Betonkragplatte, tritt die warme Luft aus. Aufgrund der dort vorliegenden Temperaturverhältnisse kondensiert die in der Luft enthaltene Feuchtigkeit zu Wasser. In der Folge kommt es zu einer Durchfeuchtung des Fassadenputzes, wodurch die festgestellten Putzschäden schlüssig erklärt werden können.

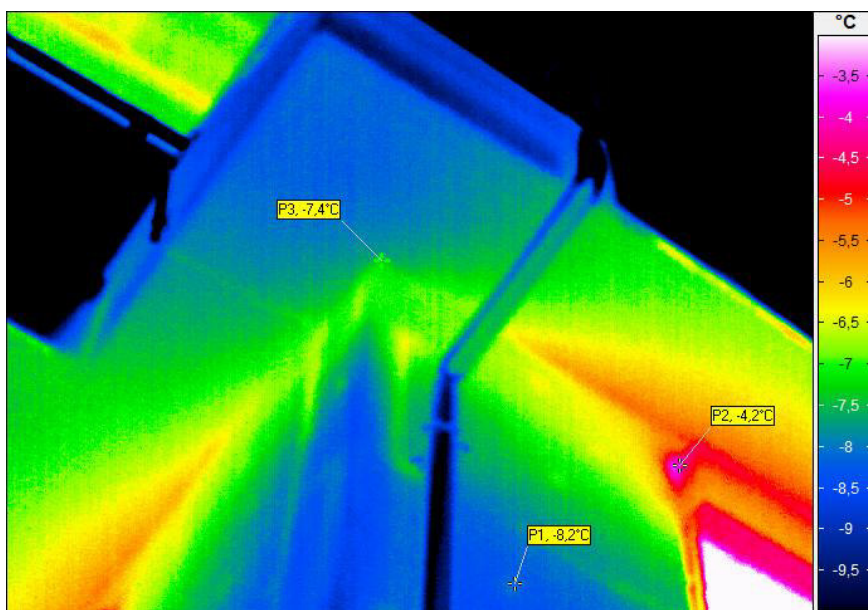
Kommentar siehe Thermogramm zuvor

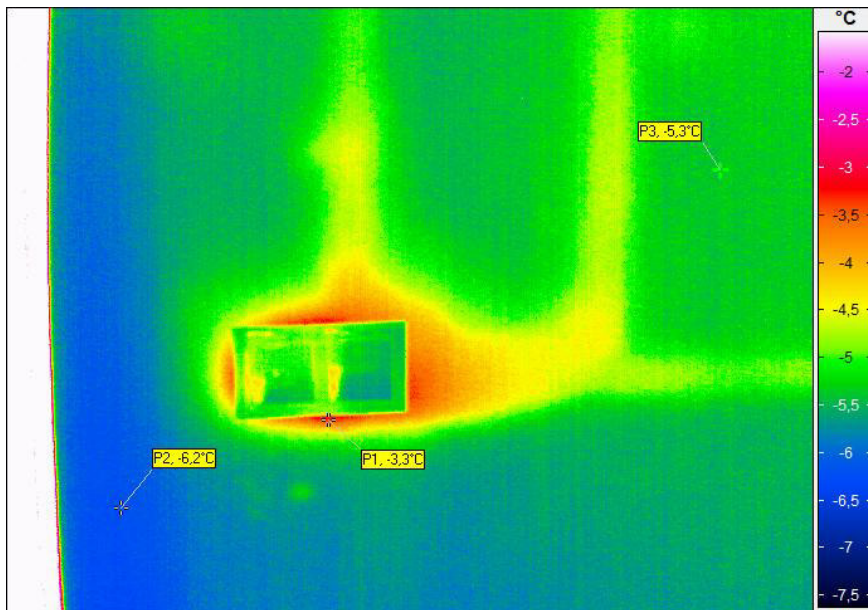
**OG Klingel/Schalter Top 06 Gapp**

Erhöhte Oberflächentemperaturen im Bereich des Schalters. Dies ist auf die Schwächung der Wärmedämmung zurückzuführen. Evtl. gelangt warme leuchte Luft von innen in die Elektroinstallation.

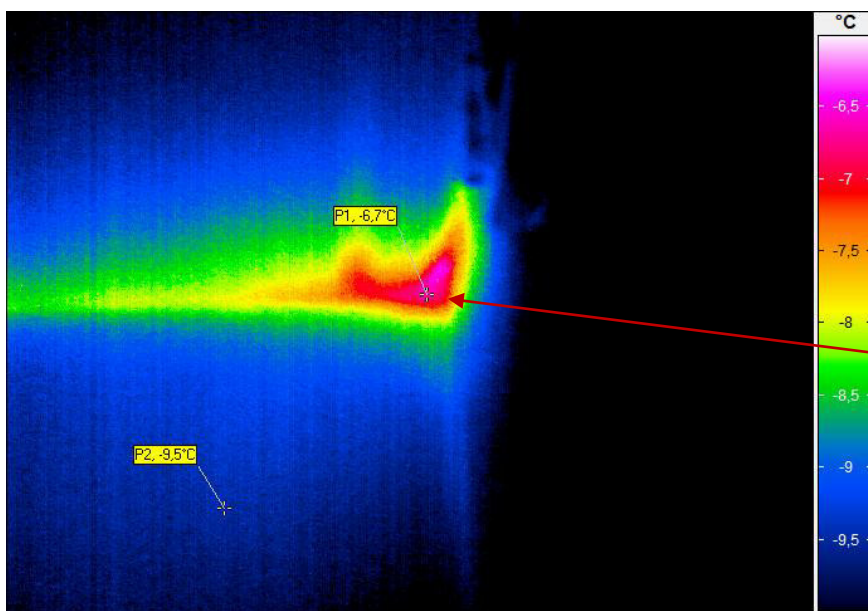
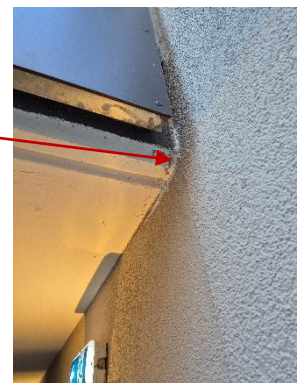
**EG Ecke Nordost**

Deutlich erhöhte Oberflächentemperatur im Bereich der Ecke der Kragplatte Laubengang OG. Unterhalb ist die Oberfläche der Fassade feucht. Entweder eine Wärmebrücke (unterbrochener Isokorb) oder warme Luft von innen erwärmt die Ecke.

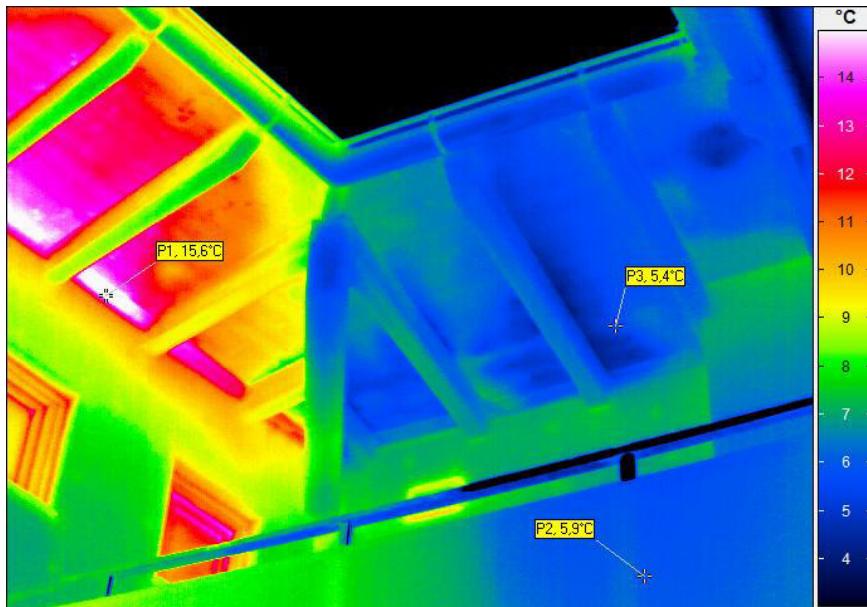
**DG Top 07:**

An der Untersicht der Dachschalung deutlich erhöhte Oberflächentemperaturen (P1 = +15,6°C) bei 4°C Außentemperatur. Hier tritt warme Luft aus dem Innenraum in großen Mengen aus dem Gebäude aus. Rechts vom Gratsparren völlig anderes Bild – hier keine erhöhten Oberflächentemperaturen messbar.

Es ist **zwingend notwendig** in die Dachkonstruktion eine luftdichte Ebene (Dampfbremse) einzubauen.

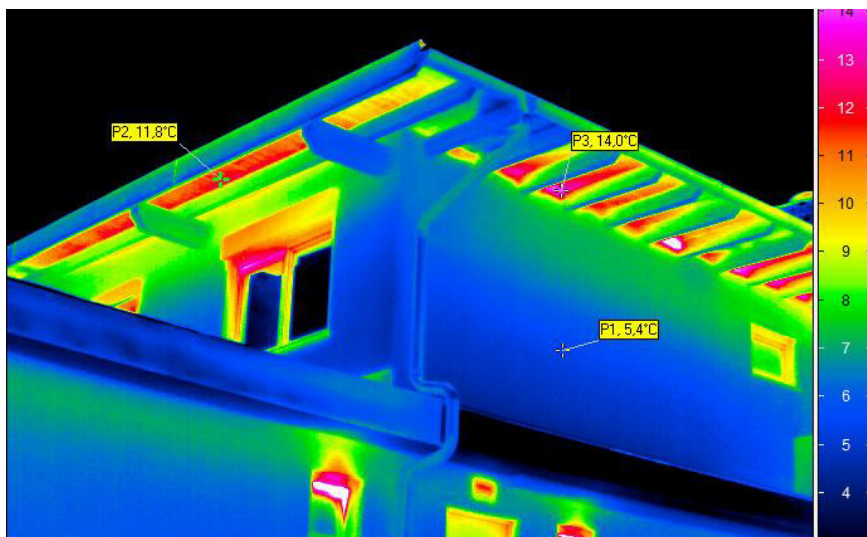
**DG Top 07:**

An der Untersicht der Dachschalung deutlich erhöhte Oberflächentemperaturen. Hier tritt an beiden Vordachseiten warme Luft aus dem Innenraum in großen Mengen aus dem Gebäude aus.

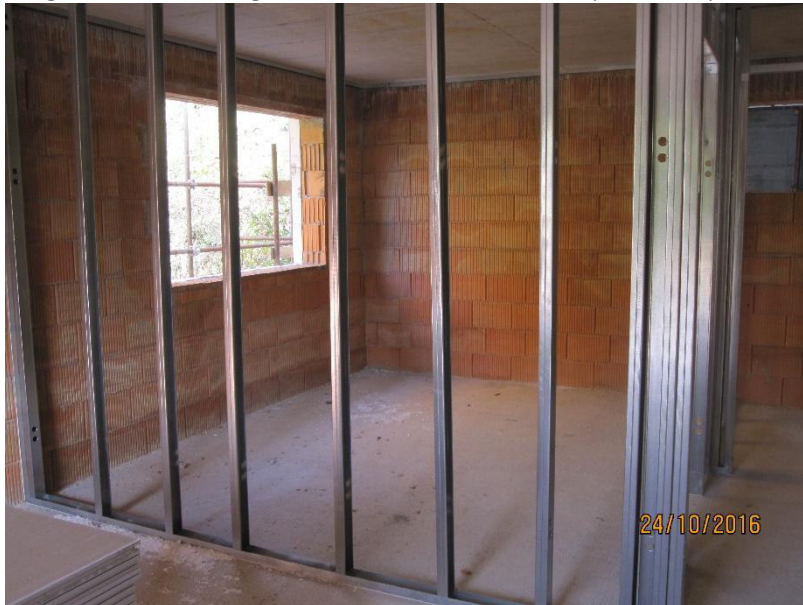
Foto beispielhaft: kein Innenputz am Ziegel

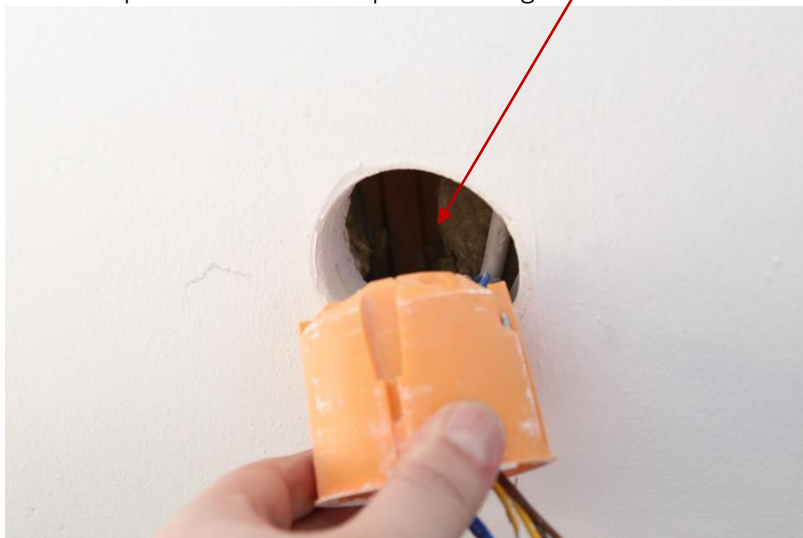
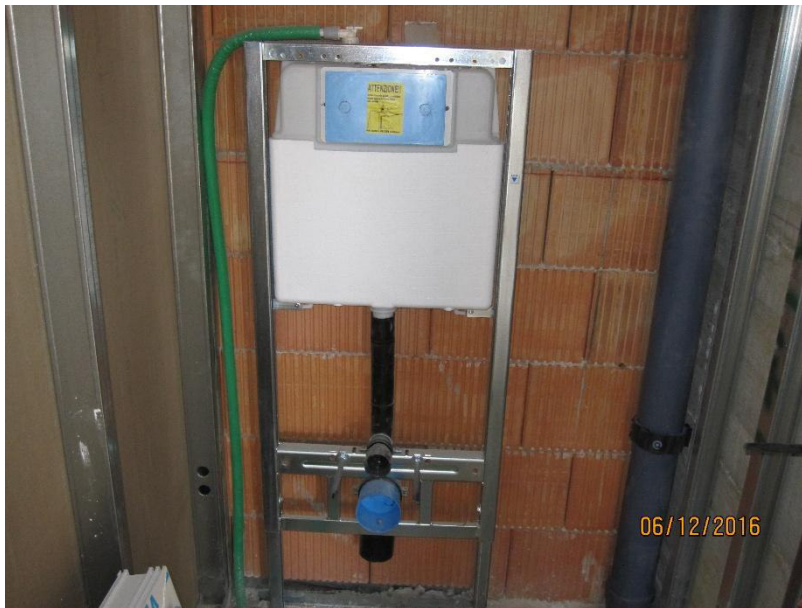
Top 6 – Foto Bauphase – keine luftdichte Ebene (Putz) hinter der Installation vorhanden

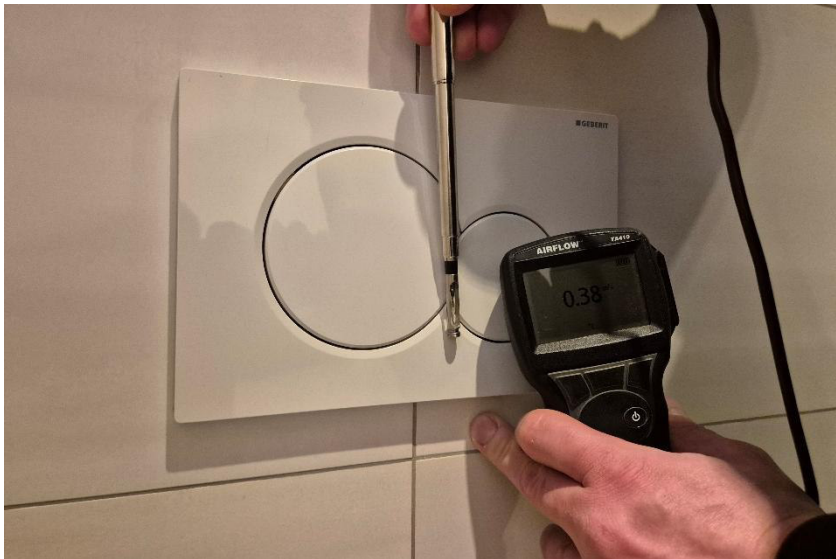
Leckage im Bereich der Drückerplatte WC;

Strömungsgeschwindigkeit 0,38 m/s

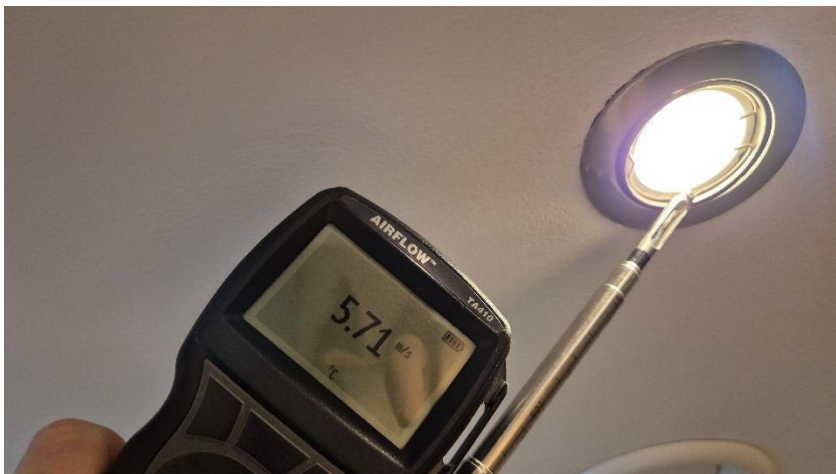
Einbauspots:

Wesentliche Leckage:  
Strömungsgeschwindigkeit: 5,71 m/s

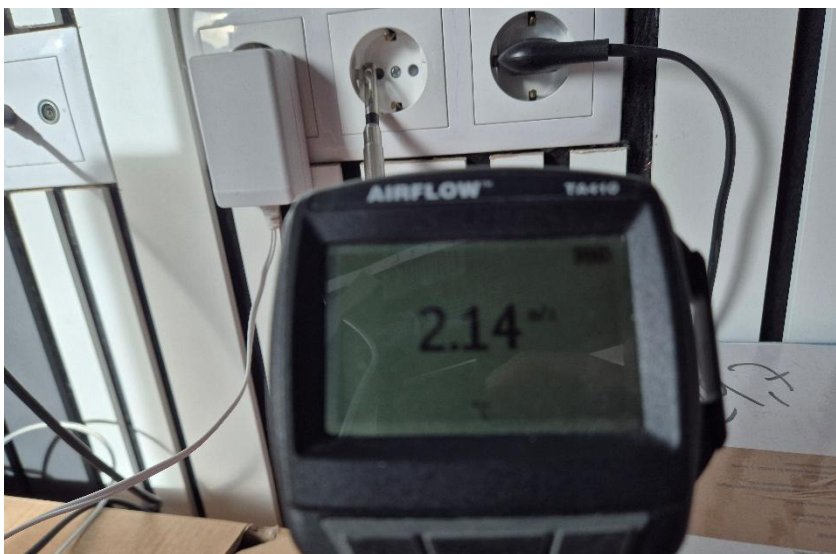
Leckage im Bereich der Steckdosen (Foto beispielhaft)

Strömungsgeschwindigkeit: 2,14m/s

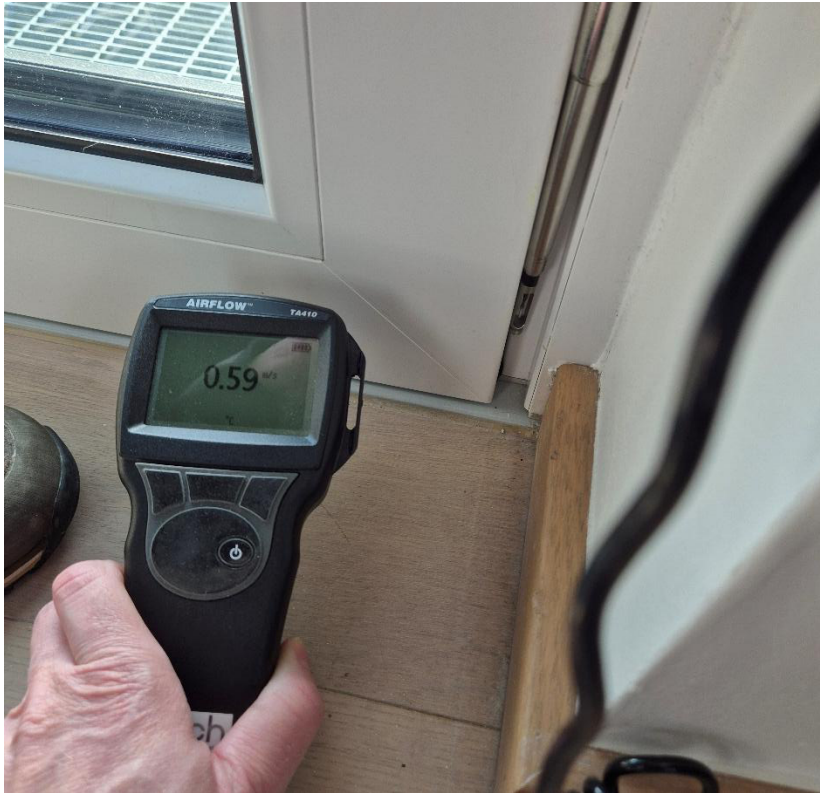
Terrassentüre:

Funktionsfuge Flügel/Stock:

Strömungsgeschwindigkeit: 0,59 m/s

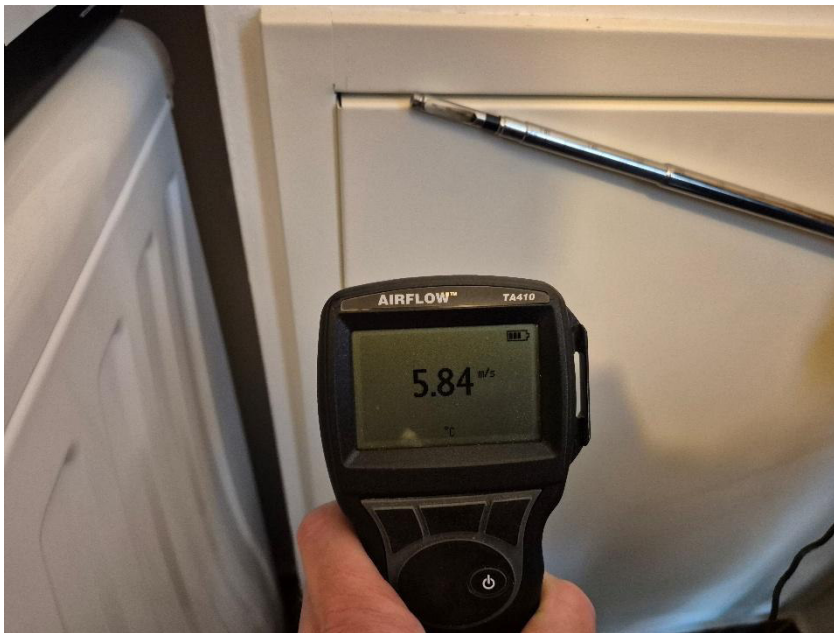
Heizungsverteiler:

Strömungsgeschwindigkeit: 5,84 m/s

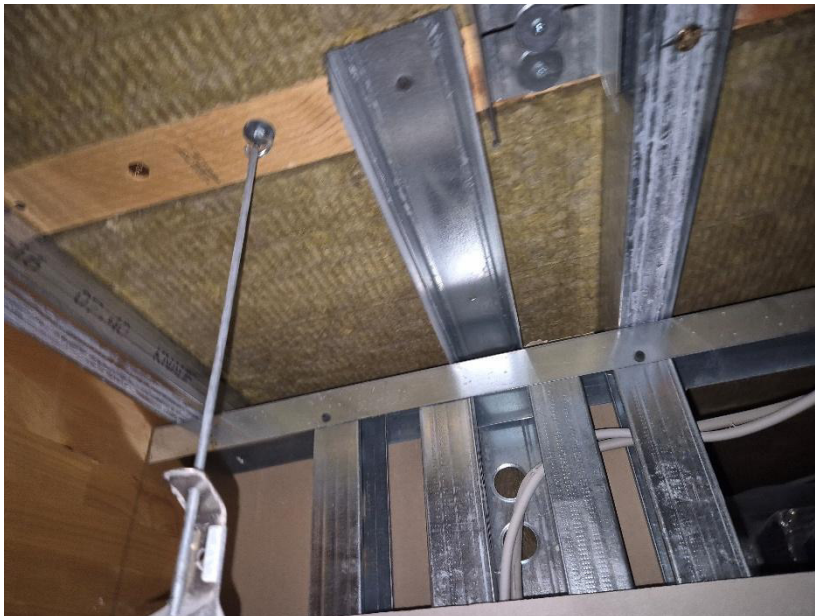
Blick von unten durch die Revisionsöffnung in die Dachkonstruktion.

Es ist die Mineralische Wärmedämmung frei sichtbar. Keine Dampfbremse (luftdichte Ebene) vorhanden (!).

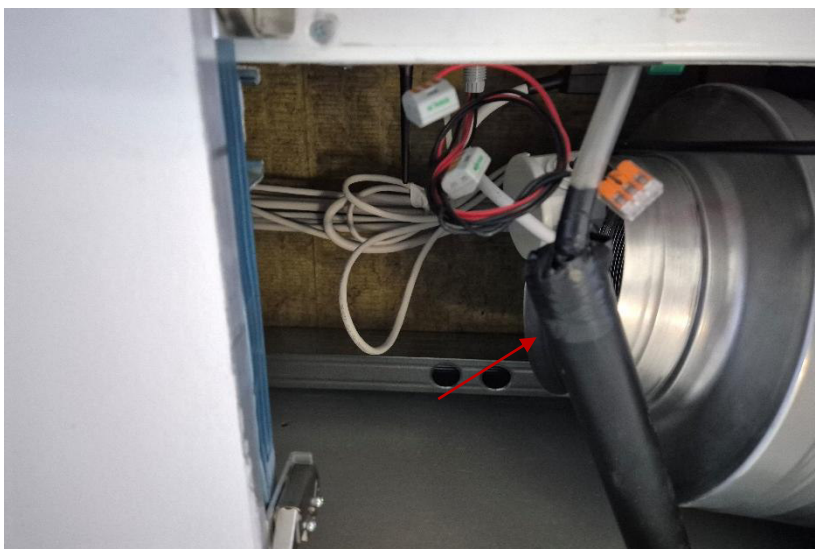
Es wurde die Zu- oder Abluft (?) der kontrollierten Wohnraumlüftung die Leitung endet innerhalb der Dachkonstruktion (!) Funktion ?!

Als erster Schritt sollte durch einen Spezialisten abgeklärt werden, wie die bestehende kontrollierte Wohnraumlüftung umgebaut bzw. adaptiert werden muss, um die Funktionalität dieser Anlage herzustellen.

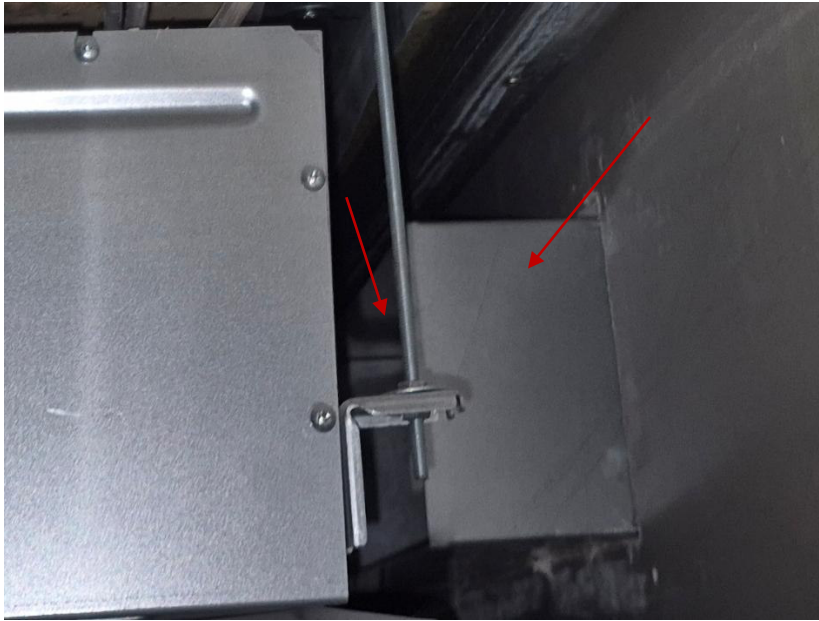
Blick in die Dachkonstruktion unter der Gipskartondecke:

Lüftungskanal – nicht an die Lüftungsanlage angeschlossen – offen (!).

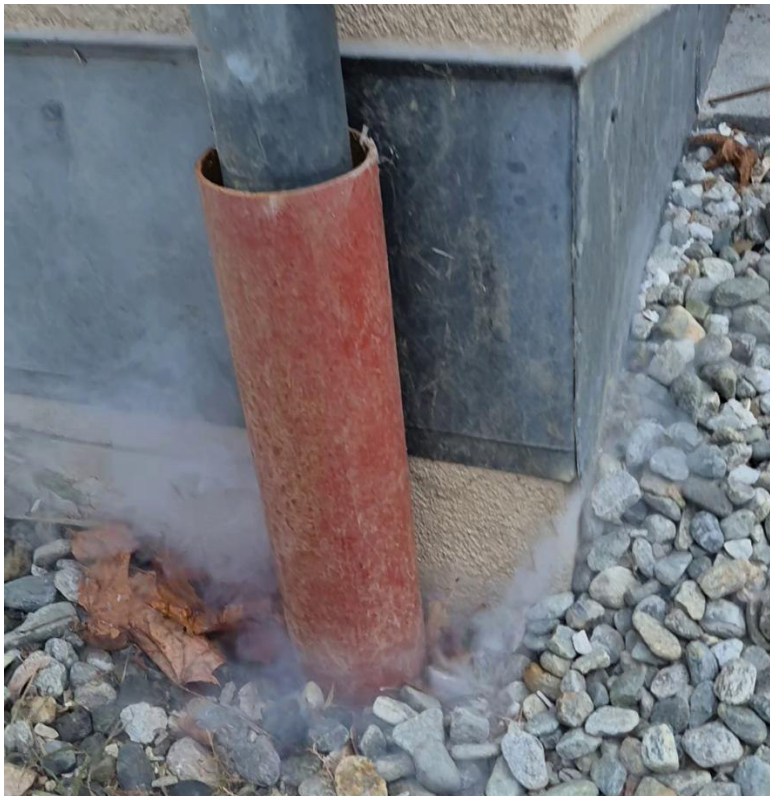
Luft, welche durch die Steckdosen hinter die Gipskartonplatten gelangt, tritt am Gebäudesockel in großen Mengen aus.

Bei der Beaufschlagung der Steckdosen an der Nordwand mit Prüfnebel trat dieser innerhalb kürzester Zeit im Sockelbereich der Fassade aus.
