Baubegleitung Klosterneuburg Martinstraße 3

Maßnahmennummer	01704.24.06
Maßnahmenbezeichnung	BB Martinstraße 3
Geschäftszahl	2024-0-661.847
Ort	
Bundesland	Niederösterreich
Politischer Bezirk/ Verwaltungsbezirk	Tulln
Katastralgemeinde	Klosterneuburg
Ortsgemeinde	Klosterneuburg
Grundstücksnummern	565/1
Zeitstellung/Befunde	Neuzeit, Siedlung
Anlass der Maßnahme	Geplante Baumaßnahmen
Bewilligungsinhaber:in	Mag. Dr. Michale Binder Novetus GmbH Belvederegasse 41 1040 Wien binder@novetus.at +43 1 236 54 09
Durchführungszeitraum	02.12.2024

In zwei Räumen im Erdgeschoss des untersuchten Gebäudes soll der Fußboden getauscht werden. Ursprünglich war hierfür eine Bautiefe von bis zu 80cm vorgesehen, um eine Schutzschicht gegen von unten eindringender Feuchtigkeit einzubringen. Da der Untergrund jedoch trockener als erwartet war, wurde die Bautiefe jedoch auf 30-40cm verringert. Um abzuklären, ob bei den geplanten Bodeneingriffen archäologisch relevante Strukturen zu erwarten wären, wurde in jedem der Räume je eine Sondage (ca. 1 x 1 x 0,6m) angelegt und händisch abgetieft. Hierbei konnten spätmittelalterlich - neuzeitliche Planierschichten, sowie die Fundamente des Bestandsgebäudes festgest

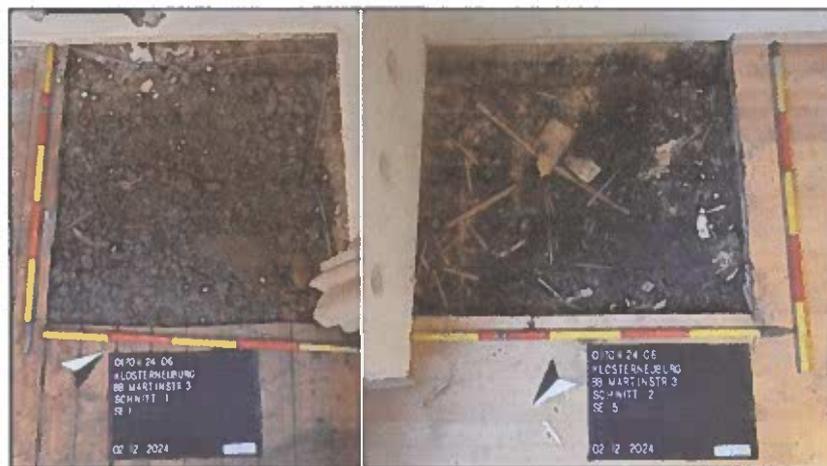
Abbildung 1: Die Ofenschlackeschichten SE 1 und SE 5 dürften als Bodenunterbau gedient haben.

Direkt unter dem Bretterboden beider Schnitte kam eine etwa 5cm mächtige Schicht aus Ofenschlacke und Steinkohle zum Vorschein, die vermutlich als Bodenunterbau anzusprechen ist und in beiden Räumen zeitgleich eingebracht wurde.

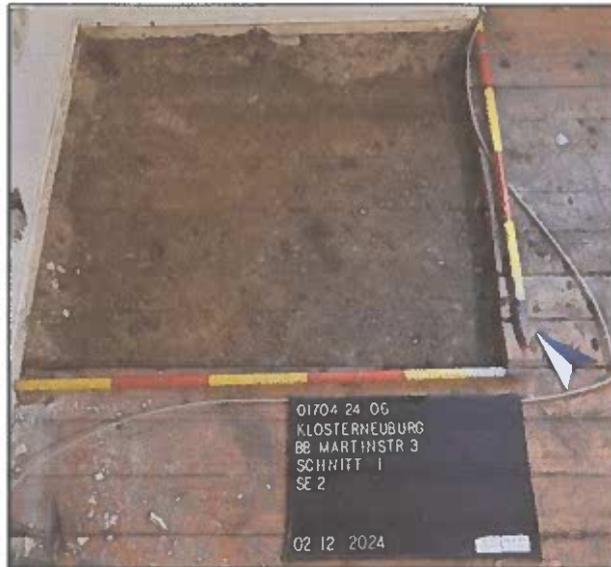
Abbildung 2: Bauschuttschicht SE 2

Unter SE 1 wurde eine Planierschicht aus sandigem Lehm mit wenig Mörtelbrocken (<4cm), wenig Ziegelbruch (<5cm) und mittelvielen kantigen Steinen (<20cm) angetroffen, welche sich bis jenseits der Bautiefe erstreckte.

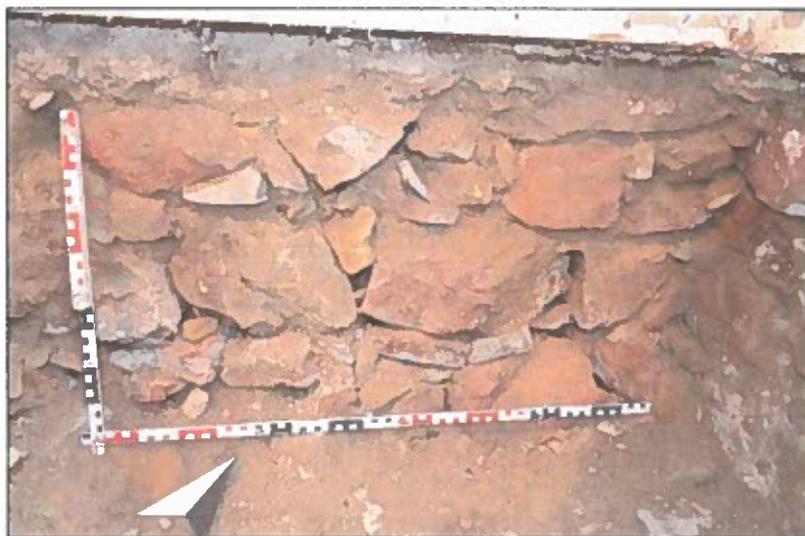
Abbildung 3: Die Fundamentmauer SE 3.

Das Fundament der Innenmauer in Norden des Raumes aus gebrochenen Sand- (<21 x 13cm) und Kalksteinblöcken (<31 x 21cm) ohne erkennbare Mörtelbindung. Diese Mauer war direkt an die Außenmauer SE 4 angesetzt und dürfte nach der Errichtung des Gebäudes zur Rautrennung eingezogen worden sein.

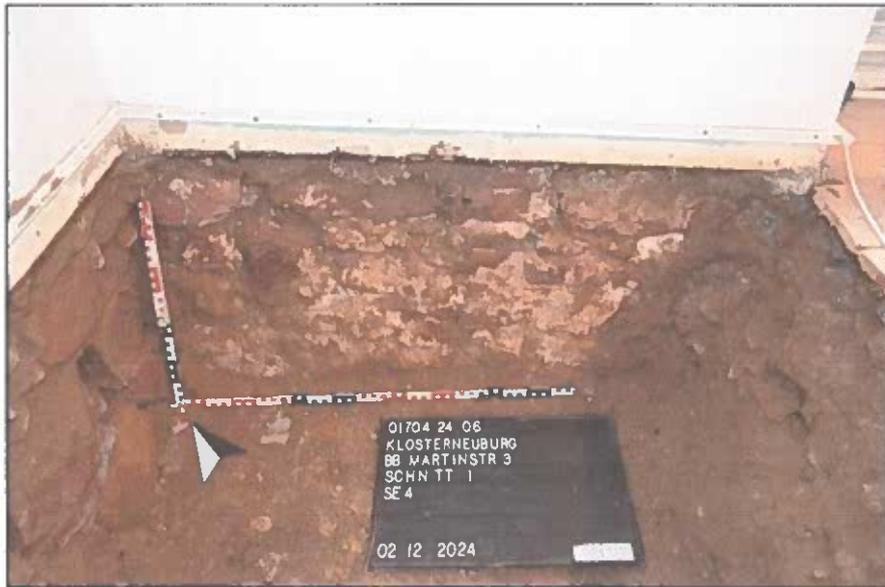
Abbildung 4: Die Fundamentaußenmauer SE 4.

Das Fundament der Außenmauer im Nordosten des Raumes aus gebrochenen Kalksteinblöcken (11 x 7cm – 18 x 20cm), mit grobem weißem Kalkmörtel gebunden und verstrichen.

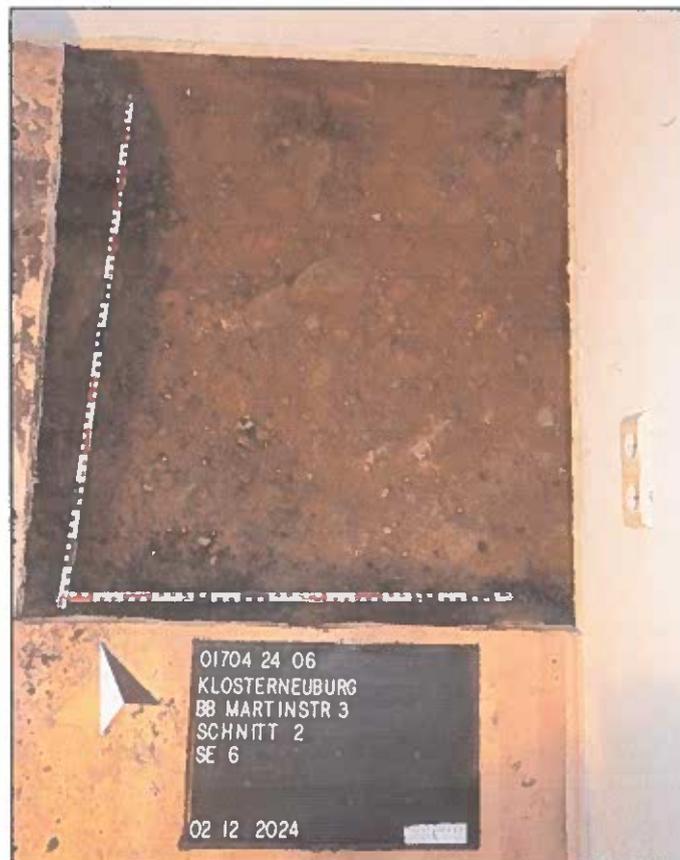
Abbildung 5: Planierschicht aus Bauschutt SE 6.

Eine bis zum Erreichen der Bautiefe reichende Planierschicht aus sandigem Lehm mit hohem Stein- und Ziegelanteil, mit bis zu 63cm großen Steinblöcken.

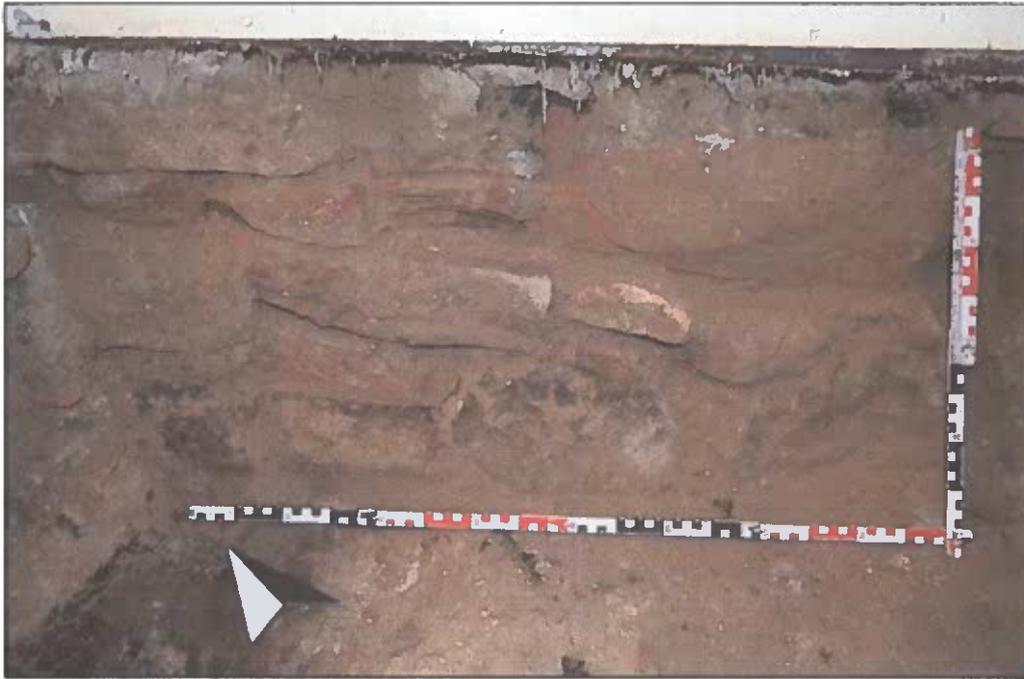
Abbildung 6: Die Fundamentaußenmauer SE 7.

Das Fundament der Außenmauer im Nordosten von Schnitt 2 ist aus gebrochenen Sand- (<38 x 14cm) und Kalksteinblöcken (<31 x 12cm) gefertigt und mit hellgrauem grobem Kalkmörtel gebunden. SE 7 liegt in der Flucht von SE 4 und könnte gleichzusetzen sein, obschon sie unterschiedliche Oberflächengestaltungen aufweisen.

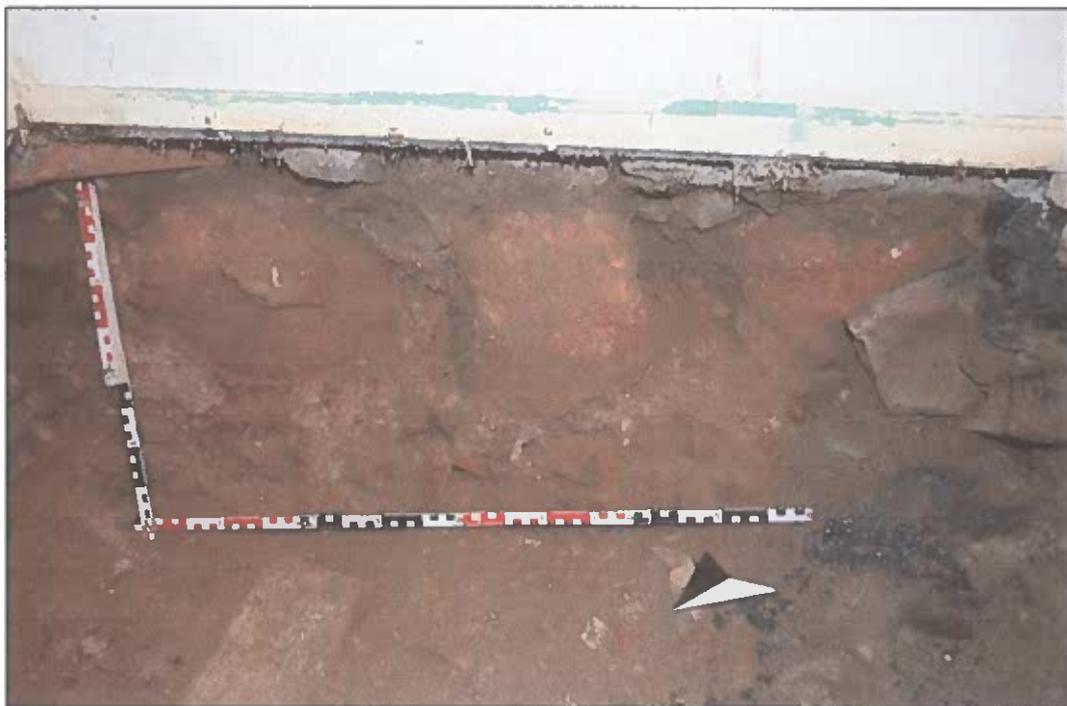
Abbildung 7: Die Fundamentmauer SE 8.

Fundamentmauer aus rötlich braunen Sandsteinblöcken (<32 x 24cm), an SE 7 anliegend, mit hellgrauem grobem Kalkmörtel gebunden ohne Oberflächenbehandlung. SE 8 bildet im Süden von Schnitt 2 auch die Abgrenzung zum Nachbargebäude.

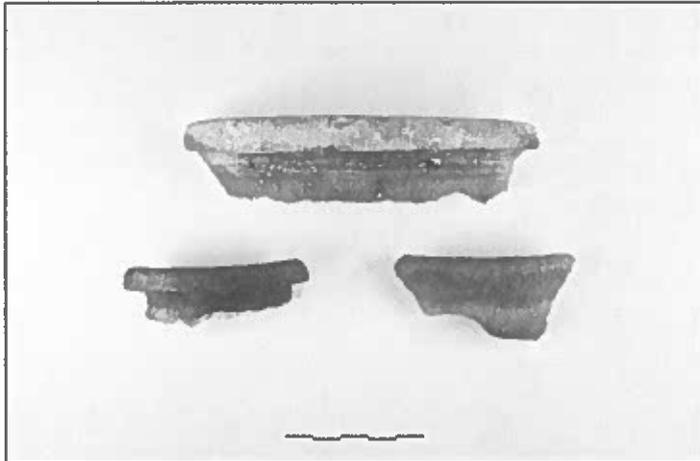
Abbildung 8: spätmittelalterliche Randfragmente (Fnr. 1)

Fnr. 1 (SE 2) zeigt mehrere reduzierend dunkelgrau gebrannte, scheibengedrehte Fragmente, welche teilweise an der Außenseite Metallglanz aufweisen. Es wurden drei Randfragmente gefunden. Bei zwei Randfragmenten handelt es sich um ausbiegende, verdickte Ränder, welche von der zweiten Hälfte des 14. Jahrhunderts bis ins erste Viertel des 15. Jahrhunderts datieren.⁸ Das dritte Randfragment kann einer Schale zugewiesen werden, welche ebenfalls von der zweiten Hälfte des 14. Jahrhunderts bis ins erste Viertel des 15. Jahrhun-

derts vertreten ist. Weiters wurden ein Boden- und zwei Wandfragmente des 14./15. Jahrhunderts aufgefunden.⁹

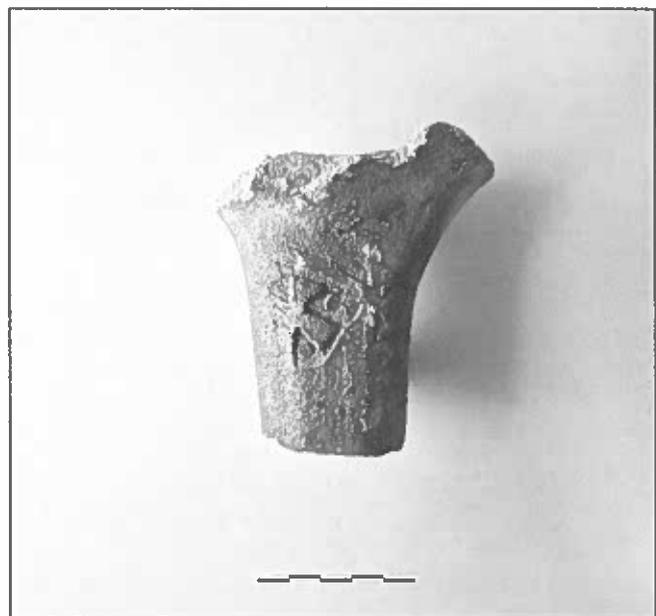
Ein reduzierend dunkelgrau gebranntes Fragment eines Henkels (Fnr. 3, SE 6) zeigt auf der Oberseite eine Töpfermarke und kann zeitlich ins 15. Bis 16. Jahrhundert gestellt werden.¹⁰

Abbildung 9: frühneuzeitliches Henkelfragment mit Töpfermarke (Fnr. 3)
