## BERICHT (GUTACHTERLICHE STELLUNGNAHME)

Wohnanlage  
Föhrenweg 11  
6410 Telfs

Proj.Nr.: 25077

Ursachenforschung bezüglich Feuchtigkeit an der nördlichen Fassade;  
Überprüfen der Luftdichtheit im Dachgeschoß – Top 07

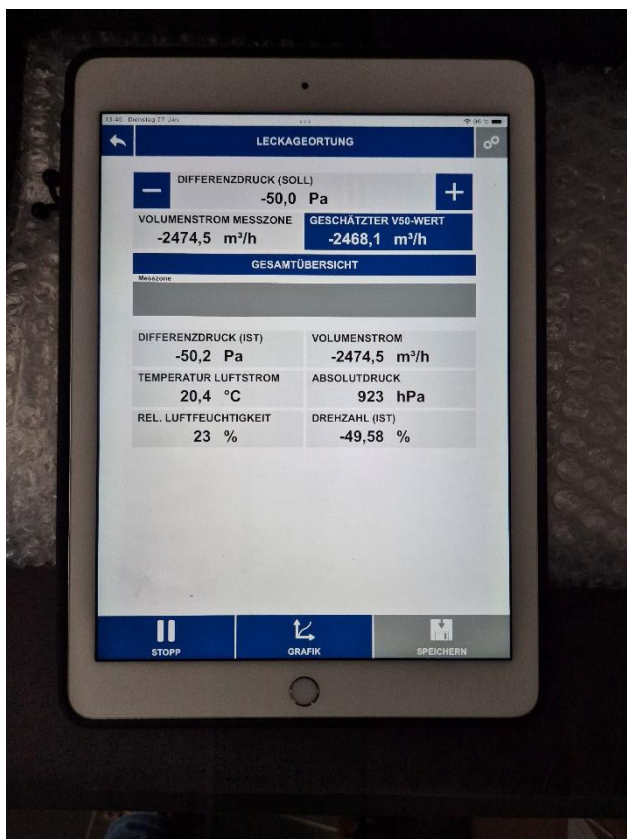
#### 3.1.1 Top 7 Dachgeschoß

Leckage Suche bei 50 Pa Unterdruck (entspricht 5mm Wassersäule):

Bei der Leckageortung konnte Luftundichtheiten im Bereich des nordseitigen Fensters festgestellt werden. Hier gelangt Luft aus dem Wohnraum im Bereich der Fensteranschlüsse an das Ziegelmauerwerk hinter das Wärmedämmverbundsystem. Insbesondere bei der Fensterbank konnten Leckagen festgestellt werden.

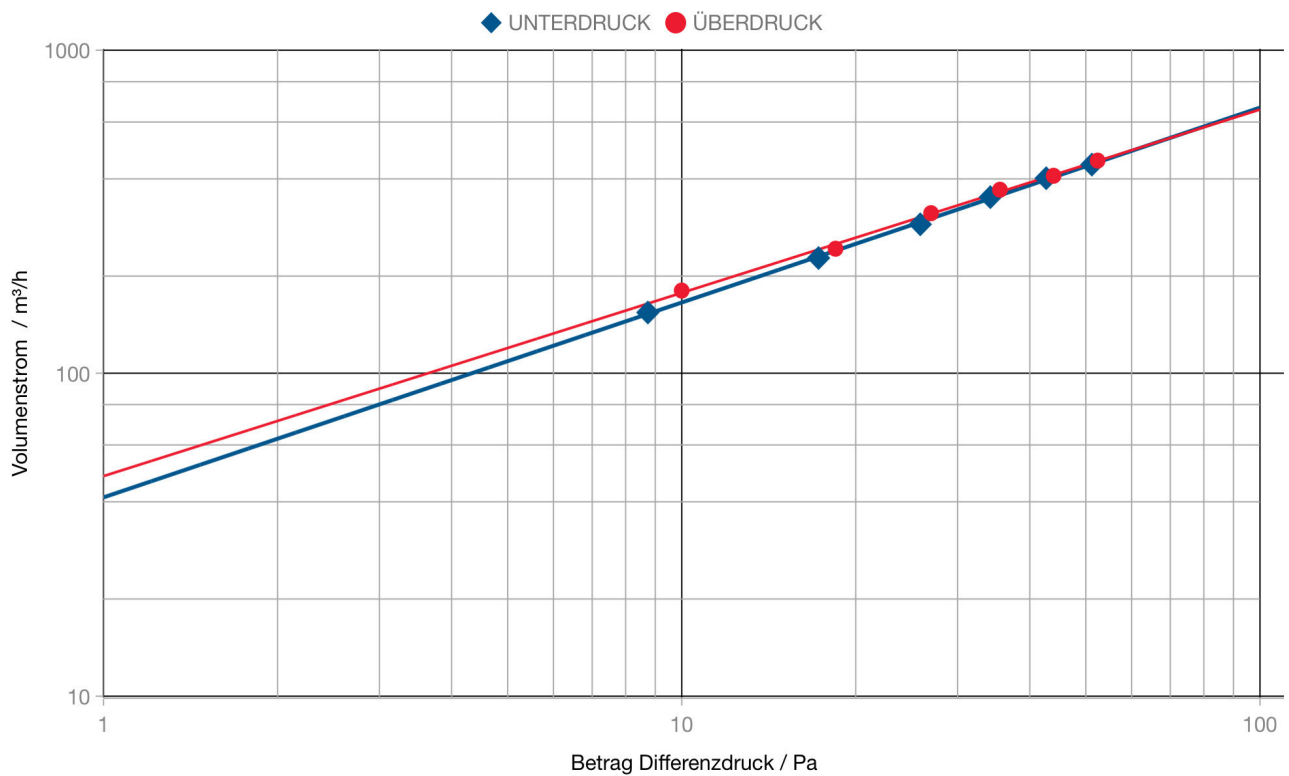
## Leckagekurve

Dabei wurde eine Luftwechselrate für den volumenbezogenen Leakagestrom  $n_{50} = 7,0 \text{ 1/h}$  gemessen!

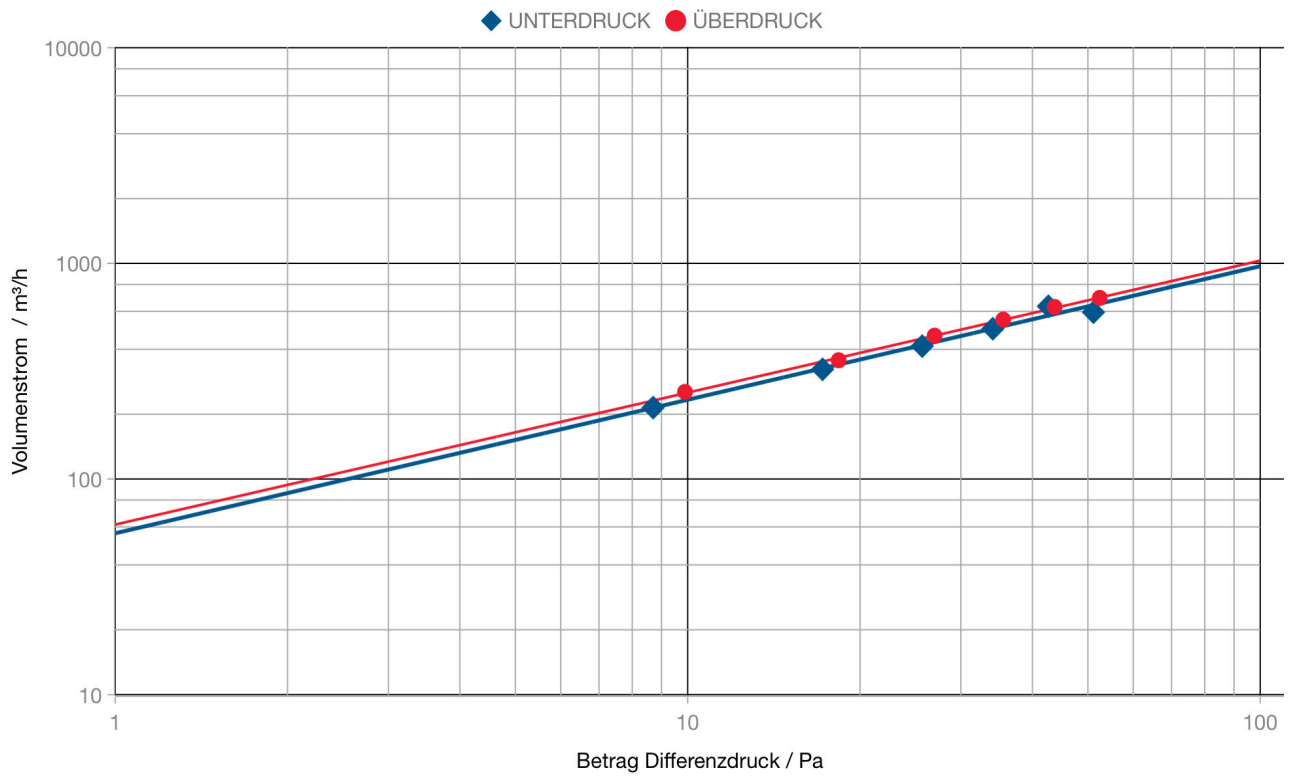
## Leckagekurve

Bei dieser Messung wurde eine Luftwechselrate für den volumenbezogenen Leakagestrom  $n_{50} = 2,9 \text{ 1/h}$  gemessen.
